WS73V100 常见问题

FAQ

本文档主要介绍 WS73V100 解决方案中常见的问题处理和解决办法。

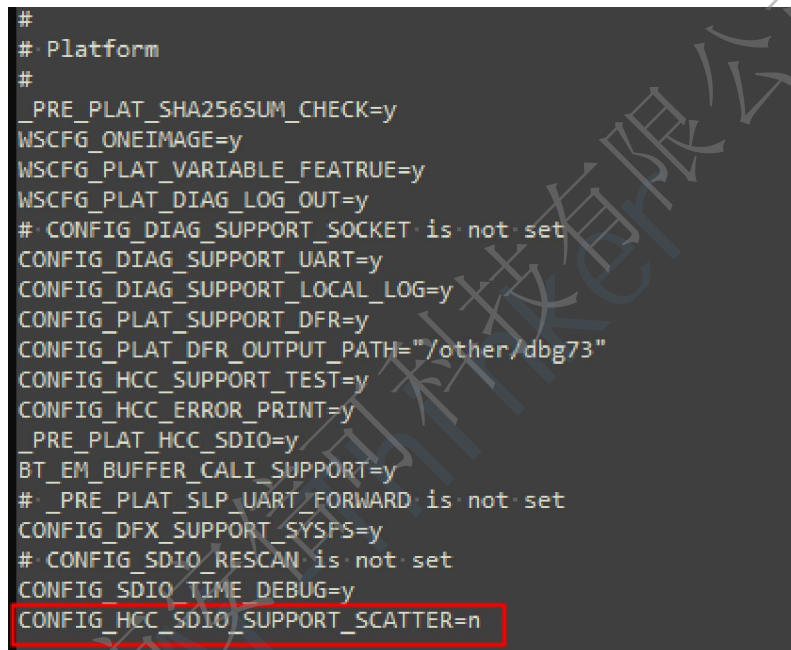
图2-7 修改配置关闭 SDIO 的离散传输

对于 110 及以上版本的 SDK，可以在编译配置文件
SDK/build/config/ws73_default.config 的平台部分配置中，添加关闭
CONFIG_HCC_SDIO_SUPPORT_SCATTER 宏的配置，如图 2-7所示。

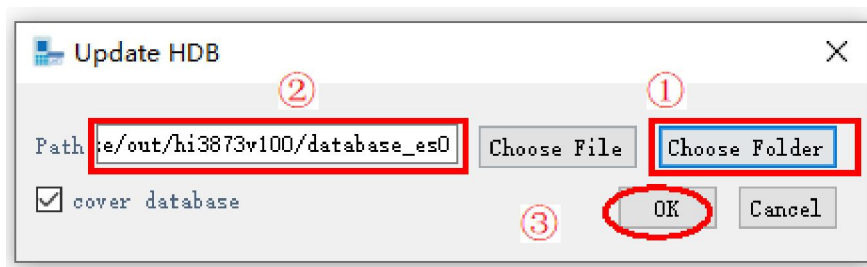
3.替换日志数据库 database, Options->Update HDB->Choose Folder

注: 其中 database 由 sdk 编译时生成, 在 out 目录下文件夹名为 database_es0, database 单独编译命令为: make hso, 详见《Ws73V100 Linux 平台驱动移植 用户指南》2.3.2 章

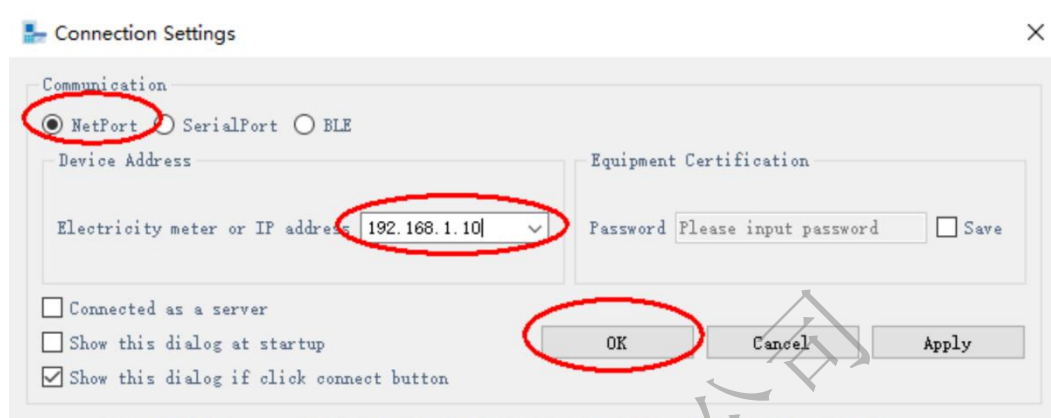
3.打开 DebugKits 工具, Connection->Connect, 选择 NetPort, 填写单板 IP 地址, 点击 OK 连接
